Fotodokumentation der Sanierung des nördlichen und nordöstlichen Bereiches der Mineralwolldeponie St. Egidien Knauf Insulation GmbH 2011

Fotodokumentation der Sanierung des nördlichen und nordöstlichen Bereiches der Mineralwolledeponie St. Egidien Knauf Insulation GmbH 2011

Heike D. Grieswald, Limbach-Oberfrohna 08/ 2013*

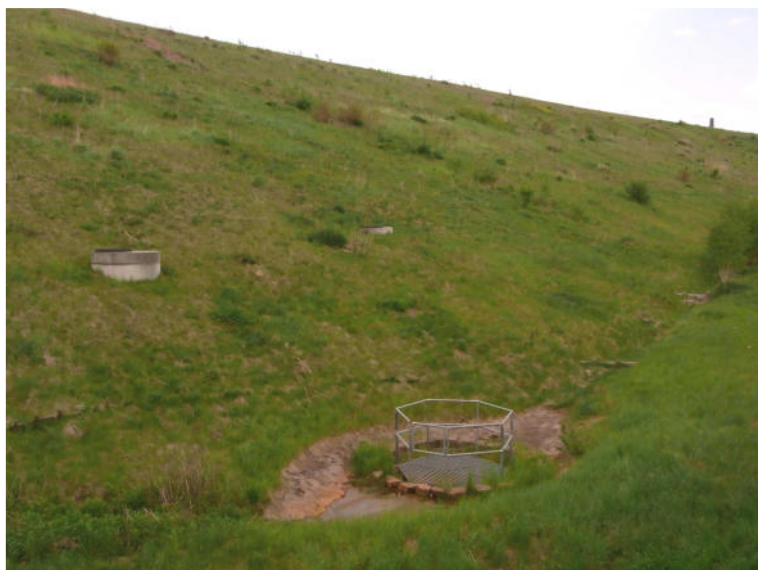
Drainage der Deponie im nordwestlichen Bereich.

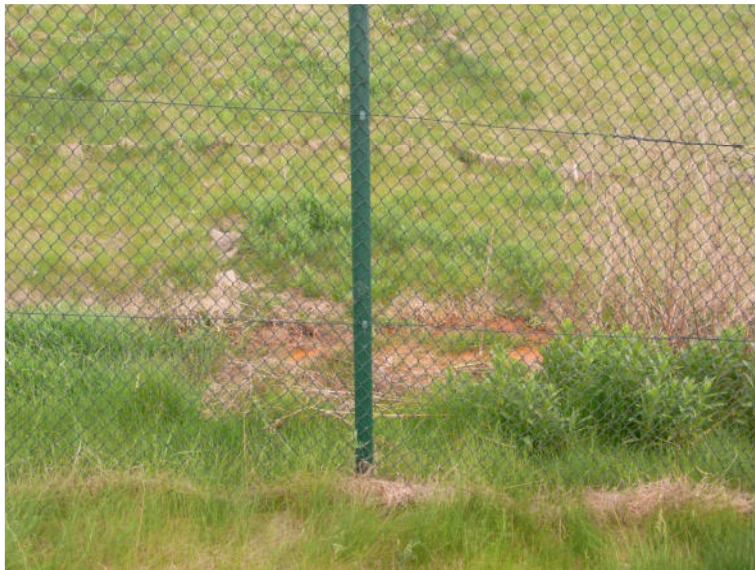
Ausfällung von Eisenocker
im nordwestlichen Bereich
der Deponie.

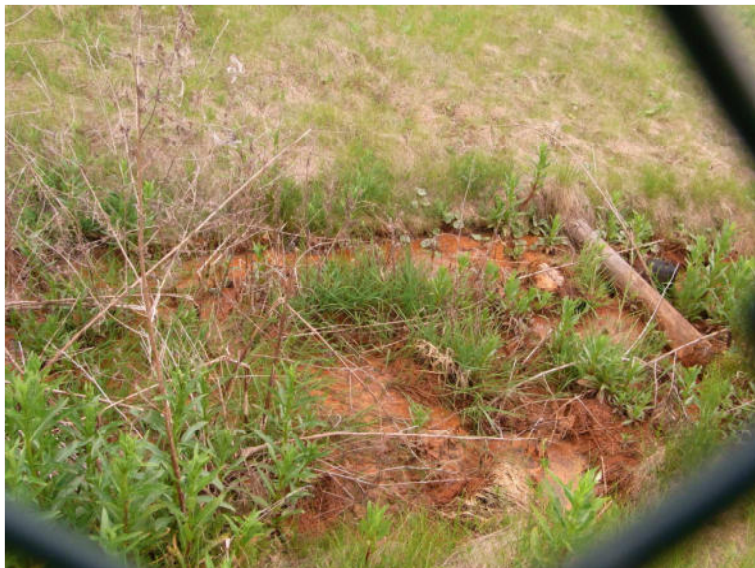
Nähere Aufnahme der
Ausfällung des Eisenockers
im nordwestlichen Bereich
der Deponie nahe der
„runden Ecke“.

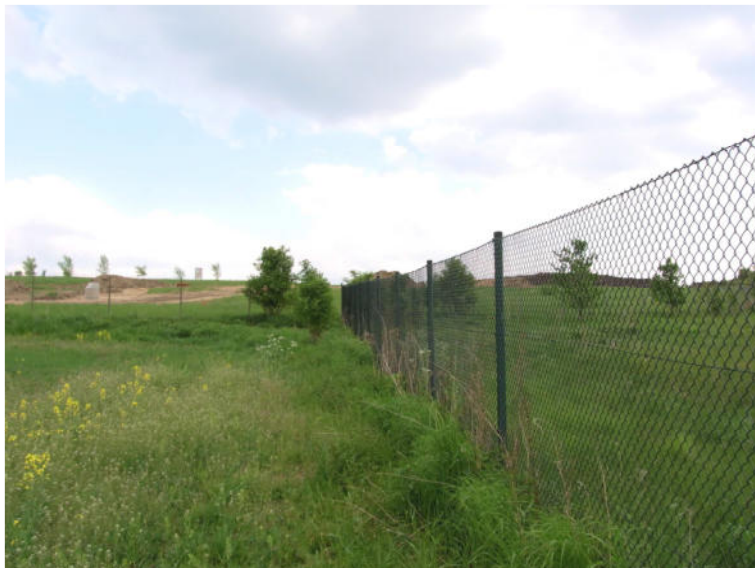
Blick nach ESE parallel des Maschendrahtzauns. Am Horizont links sind neue Erdbewegungen und ein grauer Betonschacht zu erkennen, die im Zuge der Sanierung der Mineralwolldeponie durchgeführt werden.

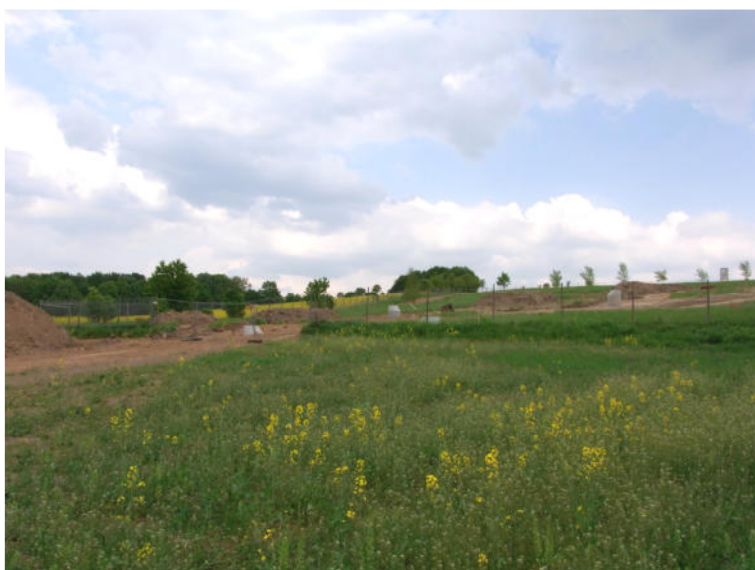
Blick Richtung Osten zur Umgehungsstraße. Im Hintergrund sind die neuen Betonschächte der Entwässerung zu erkennen.

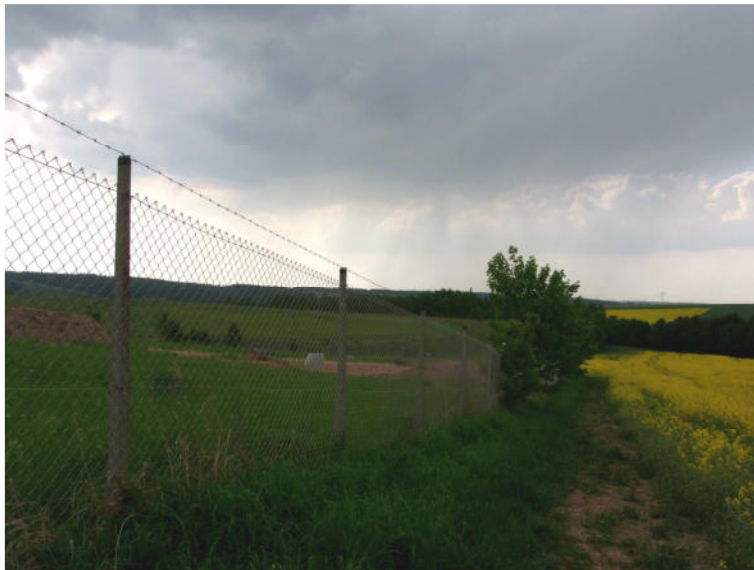
Blick zurück parallel des
Zauns nach WNW. Im Bild
links ein einzelner
Betonschacht (S Abl 3).

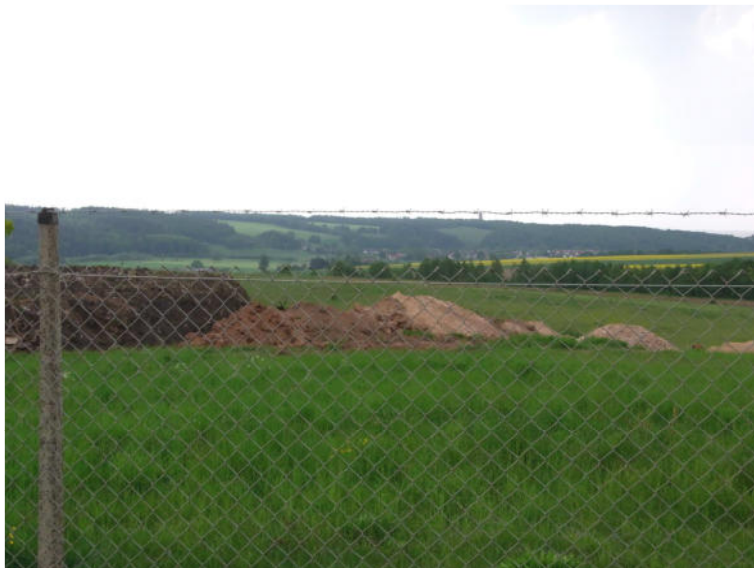
Blick über die Deponie in
Richtung Niederlungwitz. In
Bildmitte links schwarzer
Deponiekörper. In Bildmitte
hellbrauner achathöffiger
Aushub.

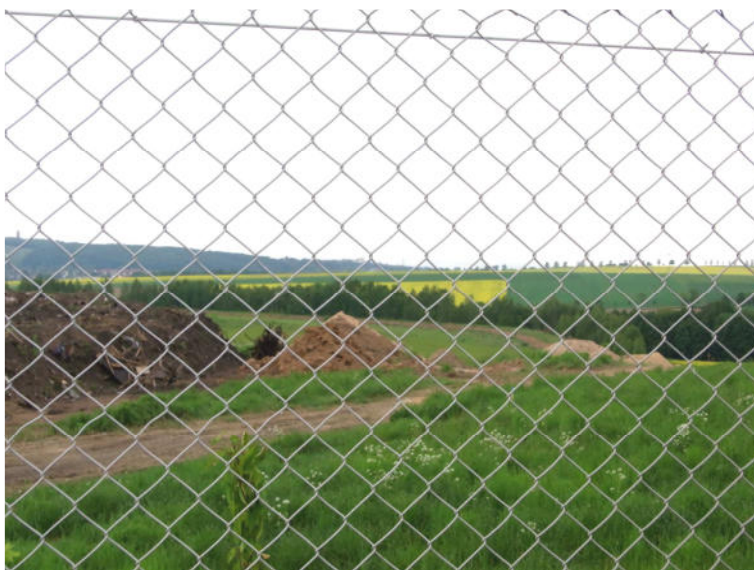
Blick über die Deponie in
Richtung Glauchau bzw.
Lobsdorf. In Bildmitte links
schwarzer Deponiekörper. In
Bildmitte hellbrauner
achathöffiger Aushub.

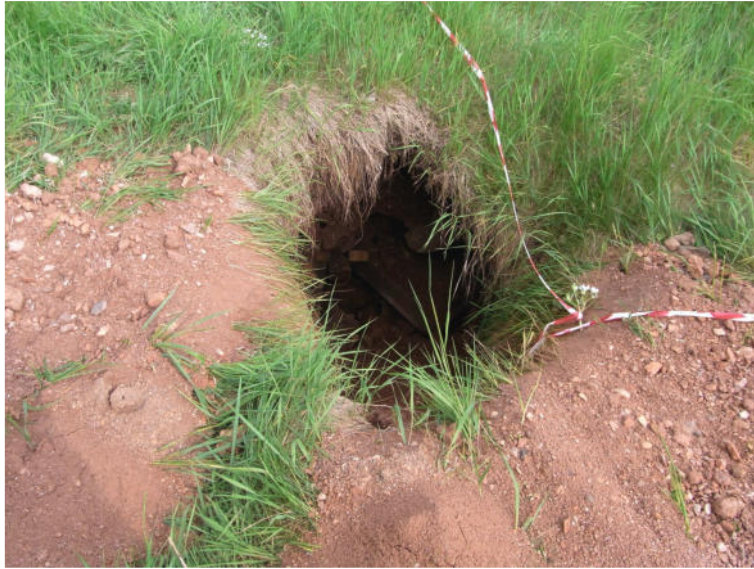
Offener Einbruch an
Feldrand zwischen Westfeld
und Deponie zeigt steinige
Auffüllungen.

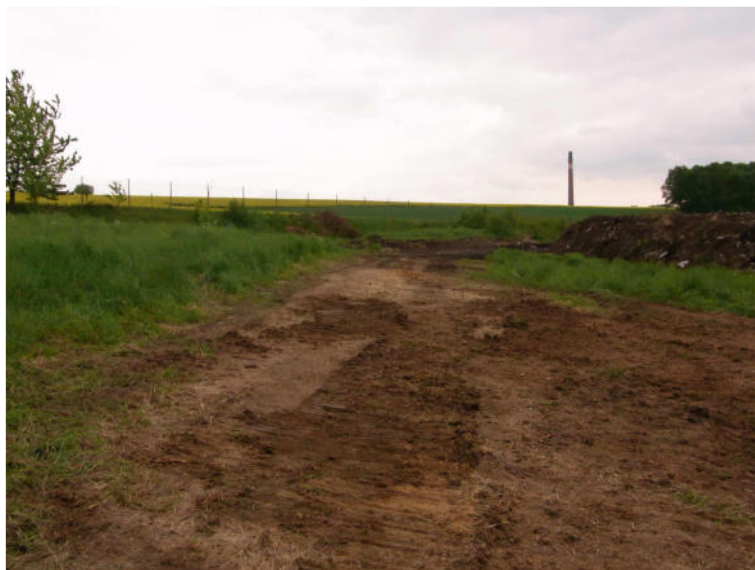
Blick Richtung Schornstein (SE). Der Schornstein gehörte zum ehem. VEB Nickelhütte St. Egidien und zählt heute zur Knauf Insulation GmbH. Der Mutterboden ist bereits abgebaggert. In Bildmitte rechts ist der Deponiekörper zu sehen.

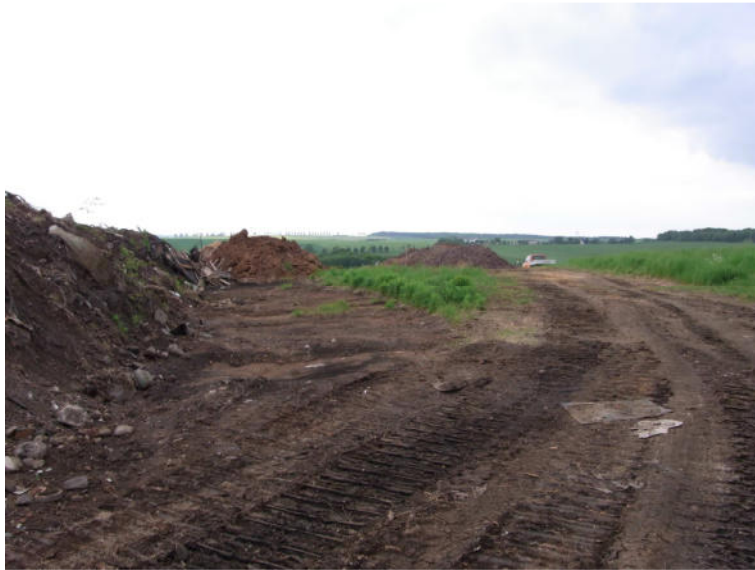
Alte Zufahrt mit Blick nach N Richtung Lobsdorf. Im Bildhintergrund sind die beiden Aushubhaufen des Schachtbaus zu erkennen. Die schwarzen Materialien in Bildmitte und vorn zählen zum Deponiekörper der Mineralwolledeponie.

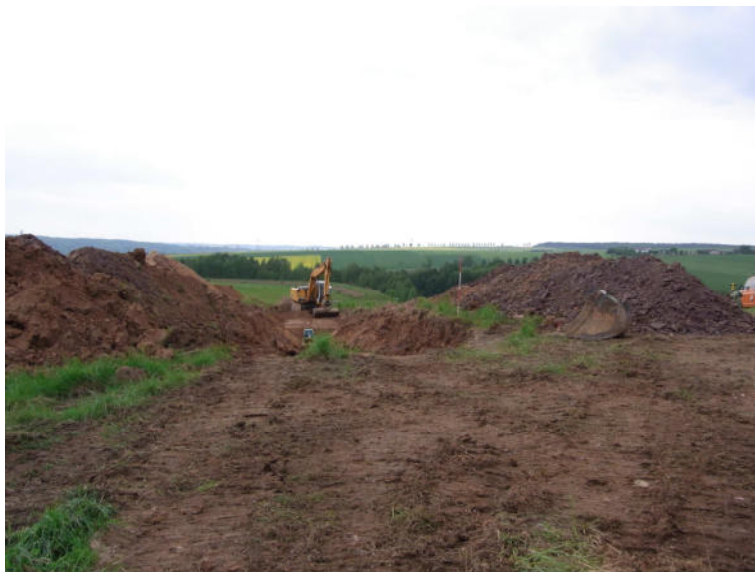
Blick nach W. Im Bildvordergrund wurde der Mutterboden bereits teilweise abgeschoben.

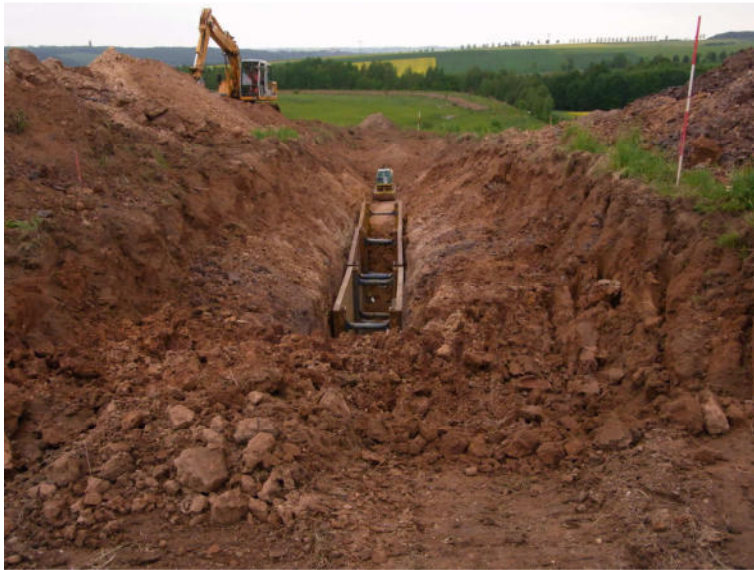
Blick Richtung W zum Spülteichgelände. Im Vordergrund links Rotliegendgesteine unterschiedlicher Härte und Beschaffenheit. Der helle Aushub vor dem Bagger ist achathöffig. Es handelt sich um die Verwitterungsdecke.

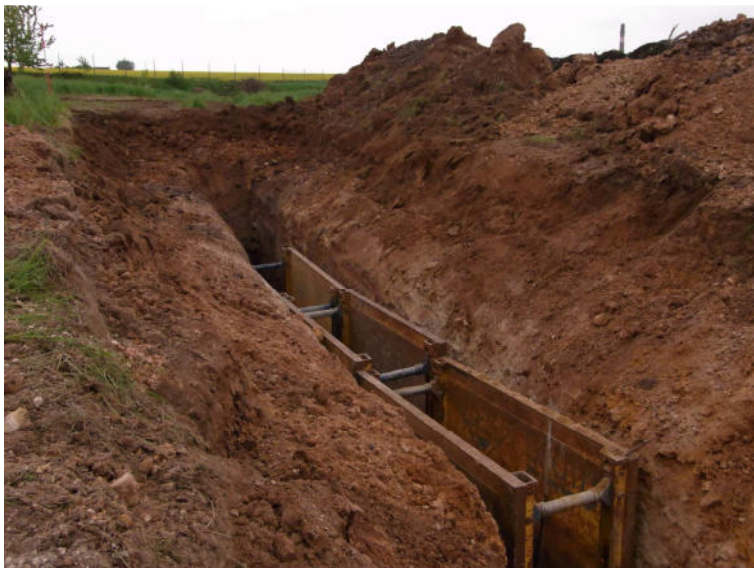
Blick Richtung Umgehungsstraße. Senkrechter Verbau.

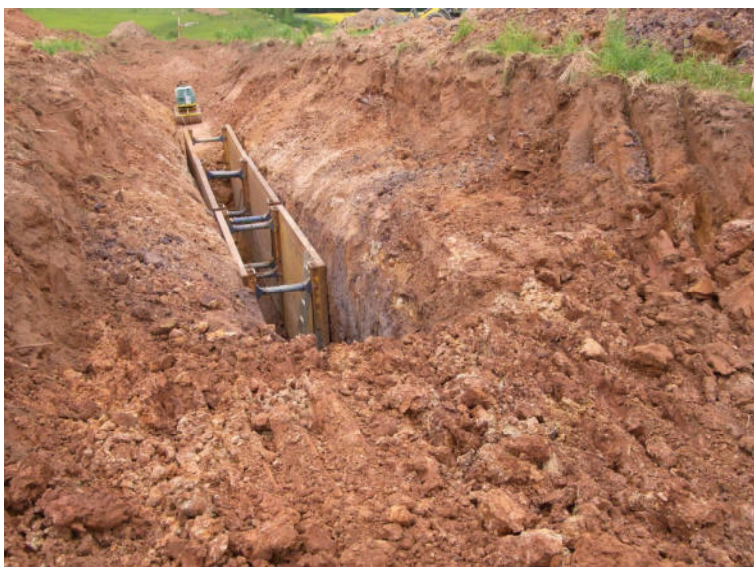
Blick zum Schachtgraben mit Verbau in Richtung Wald Lobsdorf. Im Hintergrund wird der Bereich bereits mit dem Rüttler verdichtet.

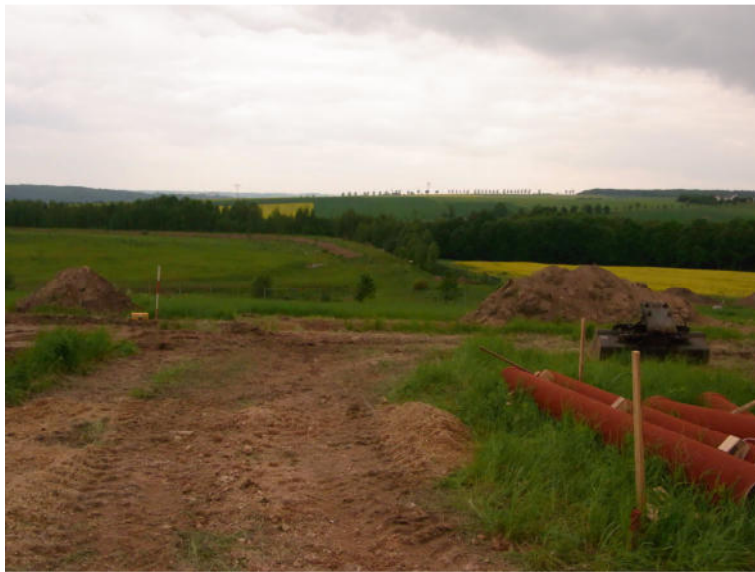
Blick Richtung W zum Spülteichgelände. Die Bereiche mit den Profilsuren der Bagger entsprechen etwa der kommenden Zufahrt für das neue Regenrückhaltebecken.

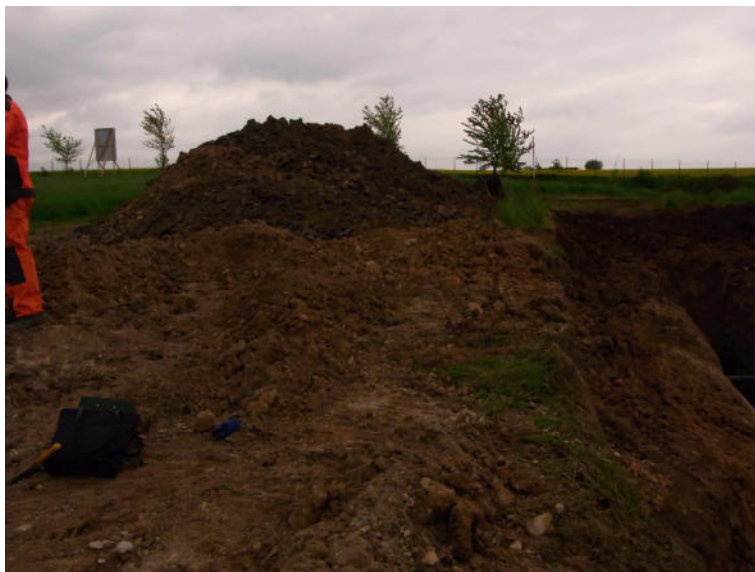
Aushub wiesenseitiger Stoß (NE-Aushub) mit Blick Richtung Umgehungsstraße nach ESE.

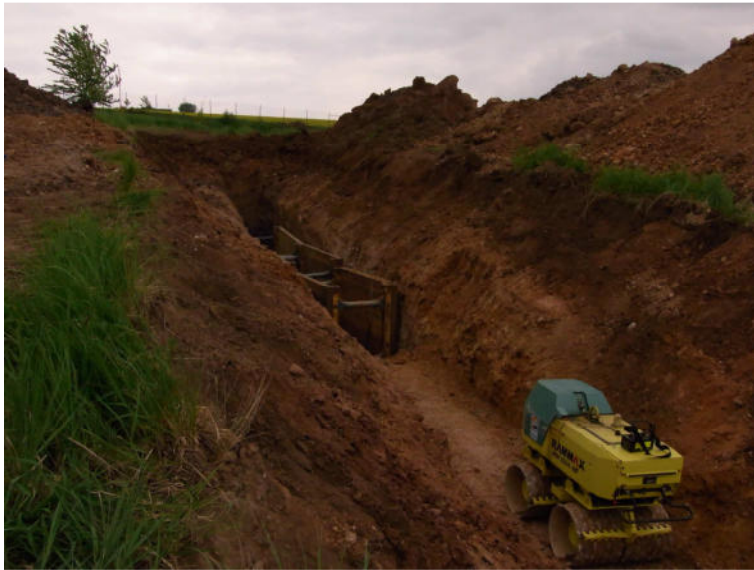
Blick Richtung
Umgehungsstraße nach ESE.
Schön sind die auf max. 60 °
abgeböschten Wände des
anstehenden Bodens zu
sehen. Die steile Gradzahl
funktioniert nur bei hohen
Schluff- und Tongehalten.
Im Vordergrund der gelbe
Rammax, der zur
Bodenverdichtung genutzt
wird.

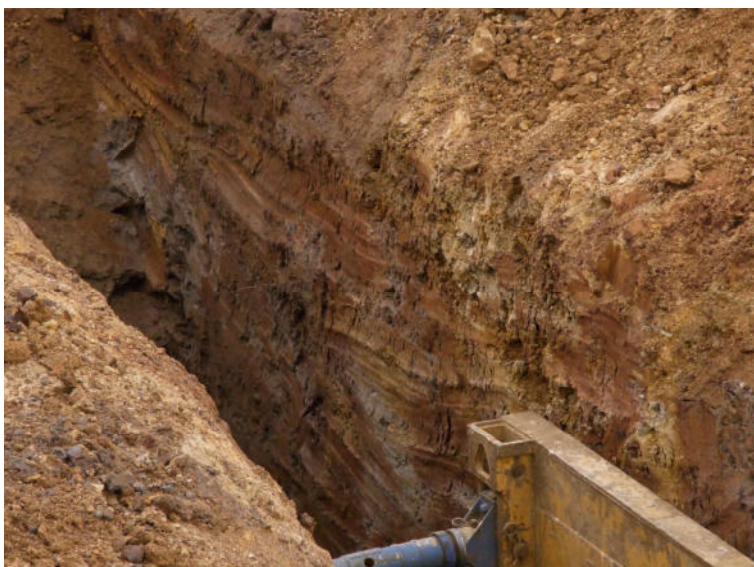
Blick auf deponieseitigen
Stoß Richtung SE. Die
gelben Bereiche sind kiesig
sowie mittel- bis grobsandig
ausgebildet. Die rotbraunen
und grauen Bereiche sind
vorwiegend Schluffe.

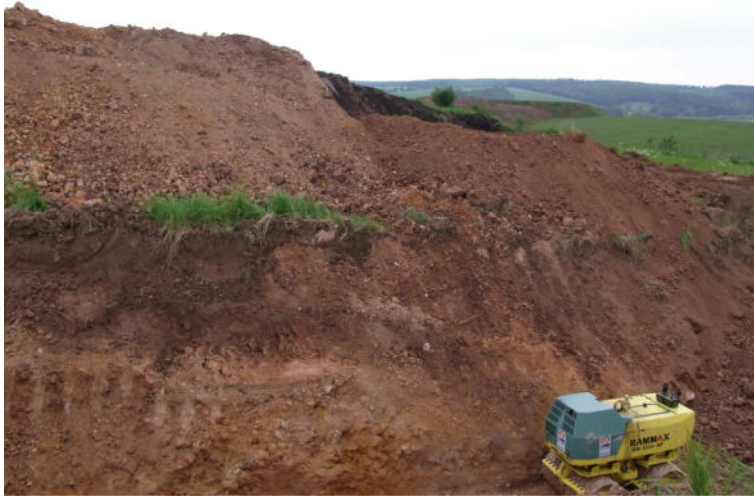
Deponieseitiger Stoß
Richtung St. Egidien. Die
Bereiche des Mutterbodens
unter der Grasnarbe sind
noch zu erkennen. Oberhalb
lagert der Aushub. Der
schwarze Aushub im
Hintergrund zählt zum
Deponiekörper.

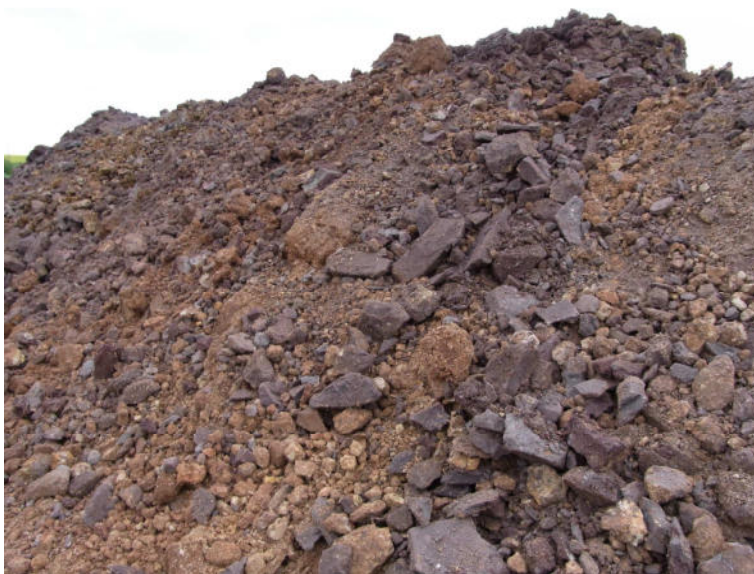
Aushub wiesenseitiger Stoß
(NE-Aushub). Bei den
violetten plattigen Gesteinen
handelt es sich um
mitteldichte Schluff- bis
Feinsandsteine. Die
gelblichen Gesteine sind zu
kiesigen Grobsanden zu
rechnen.

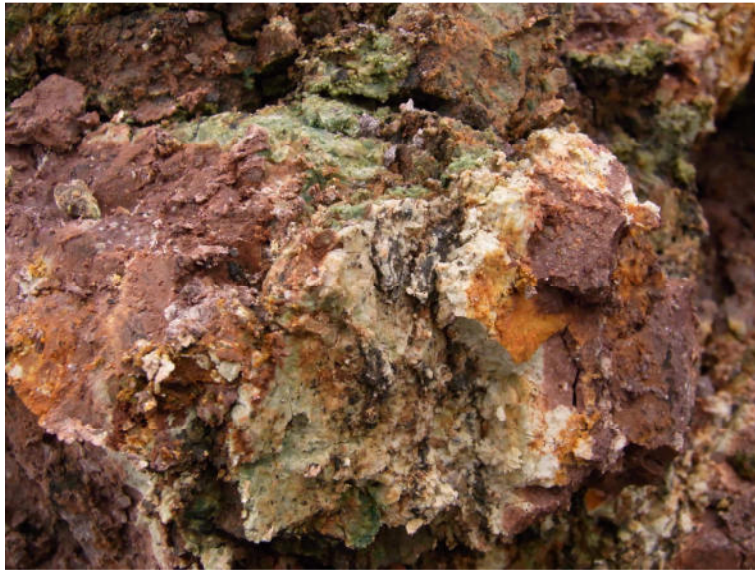
Nahaufnahme einer bunten vergrusten Zone um eine schwarze Kluft. Das Umgebungsgestein ist violetter Schluffstein. Das Bild entstand im NW-Aushub.

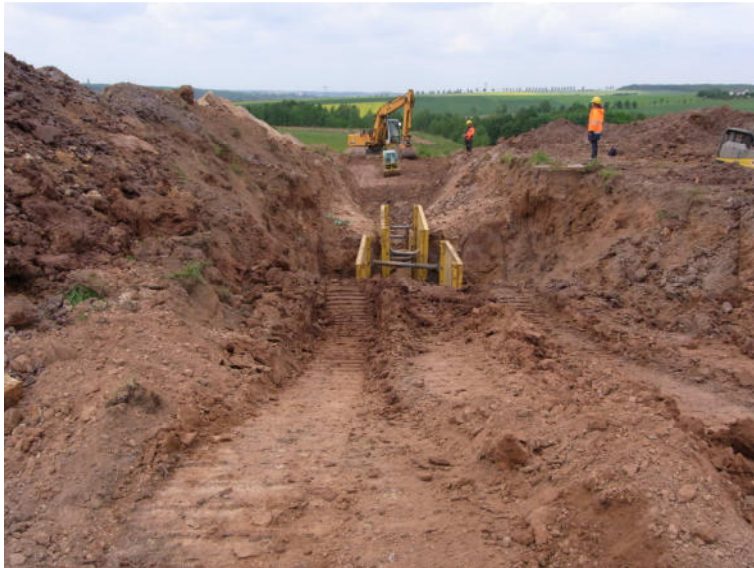
Blick Richtung
Spülteichgelände nach
WNW. Die Erdarbeiten sind
weit fortgeschritten.

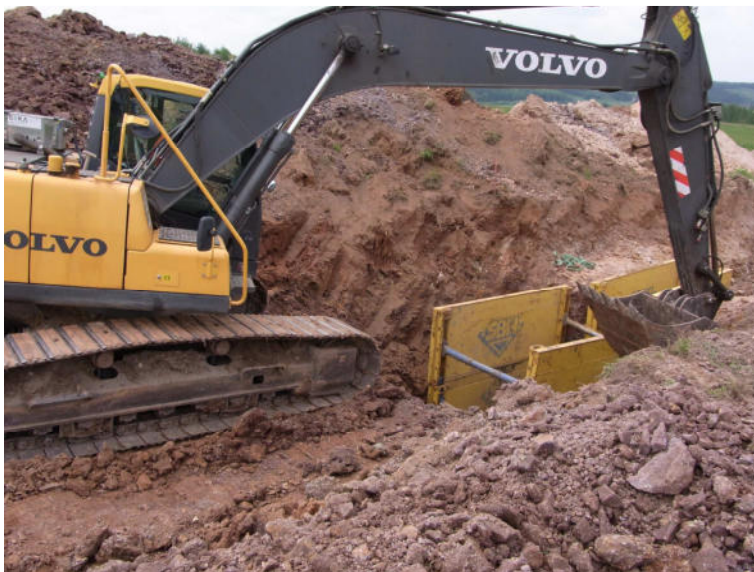
Blick in die Baugrube zum
deponieseitigen Stoß
Richtung SW.

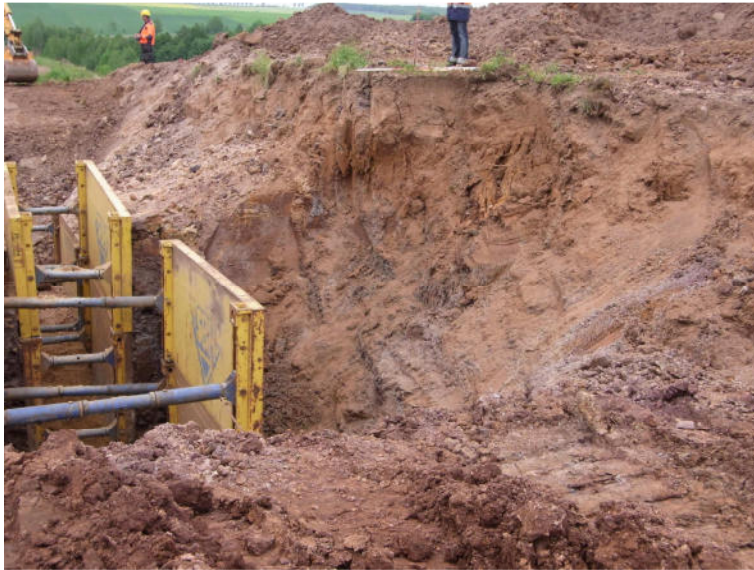
Nördlicher Stoß. Blick Richtung Lobsdorf.

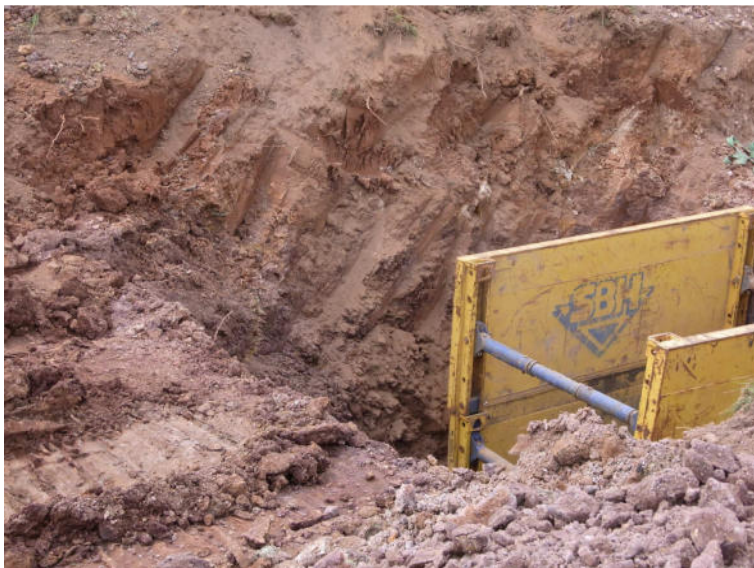
Deponieseitiger Stoß (S). Die beiden hellen punktuellen Bereiche über dem Verbau sind Kiesgerölle (siehe Nahaufnahme nächstes Bild), die der Bagger nur angeschabt, nicht jedoch aus dem Anstehenden herauslösen konnte.

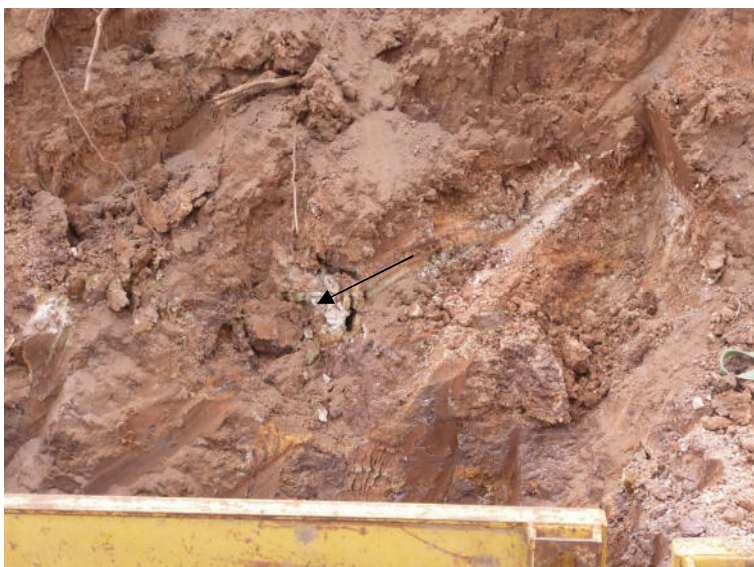
Deponieseitiger Stoß (S) oberhalb des Verbaus. In Bildmitte ist ein kantengerundeter Kies zu sehen. Rechts des Kieses sind die Schrammspuren des Baggers zu erkennen.

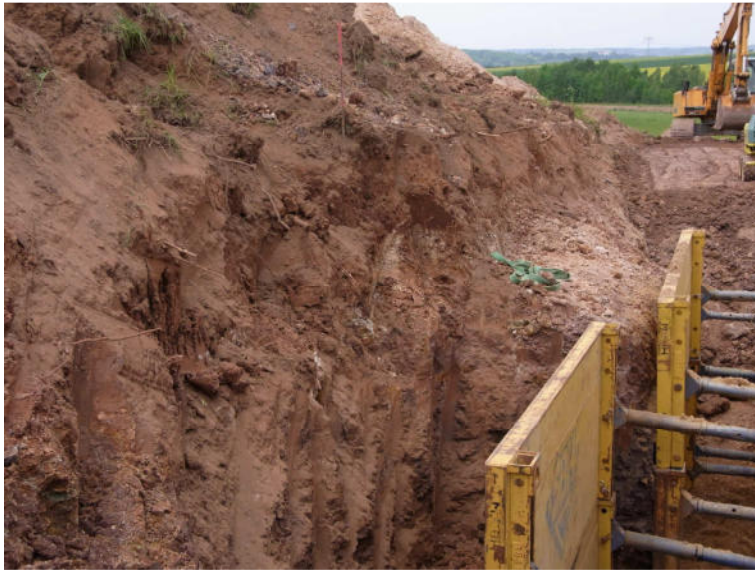
Deponieseitiger Stoß.
Senkrechter Verbau. Blick
Richtung Spülteichgelände.

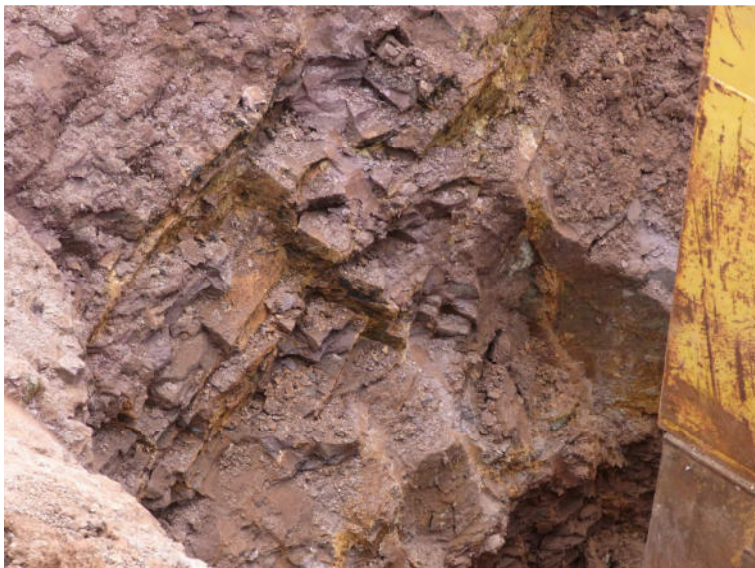
Front des Verbaus. Blick
nach SE. Die einzelnen
Schichten und ein steiles
Einfallen des Gesteins sind
deutlich zu erkennen.

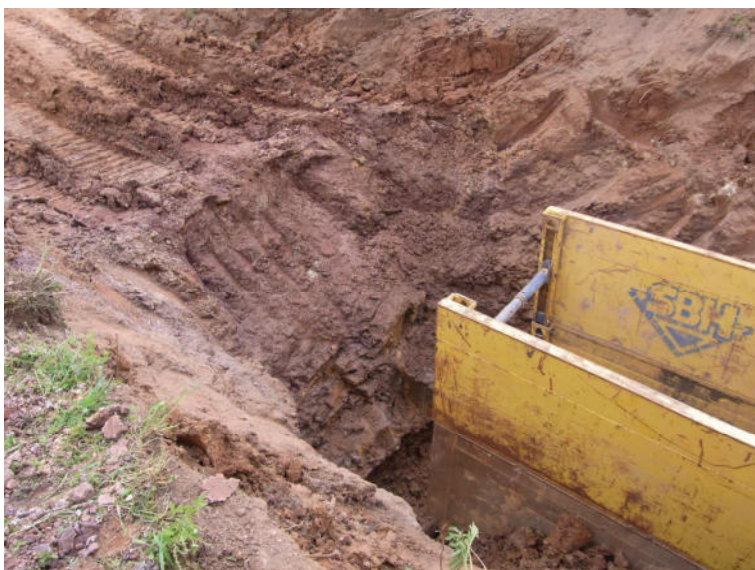
Deponieseitiger Stoß
(Richtung SE). Front des
Verbaus in Richtung
Anstehendes.

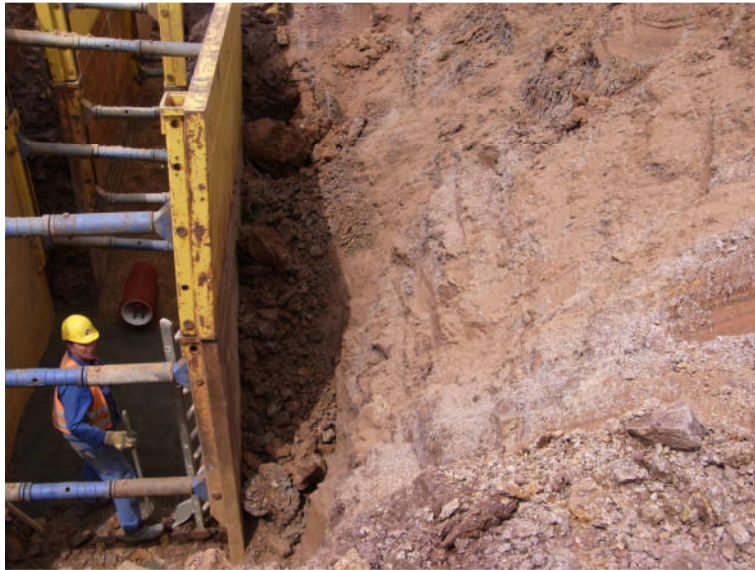
Wiesenseitiger Stoß. Blick nach W. Böschung max. 60°.

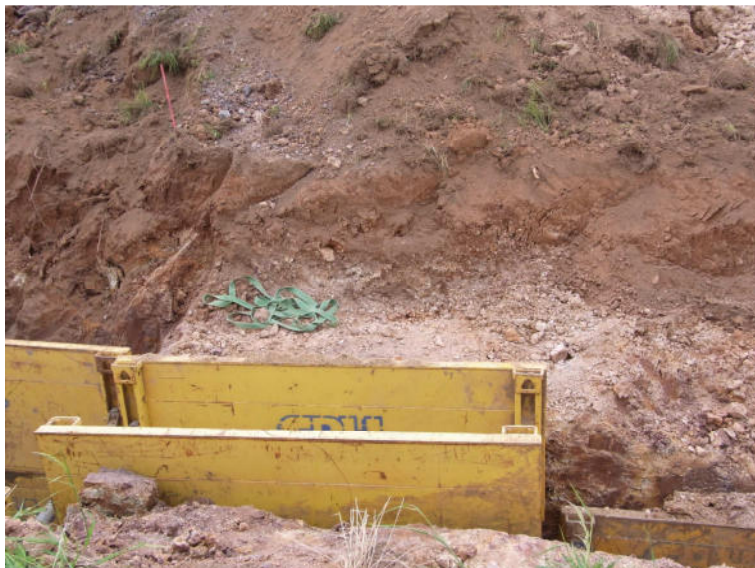
Deponieseitiger Stoß (Richtung S). Oben sind Reste des Mutterbodens sowie die Verwitterungsdecke zu erkennen.

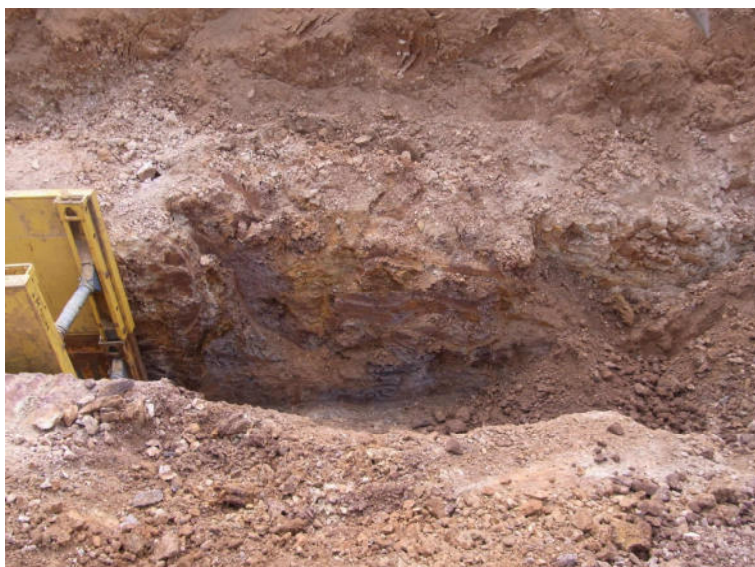
Deponieseitiger Stoß (Richtung S). Links in Bildmitte ist eine graue Zone zu erkennen.

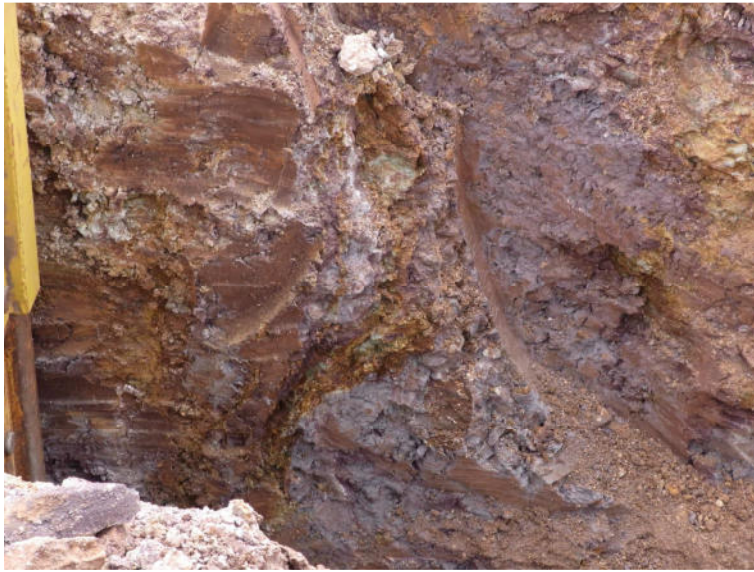
Nahaufnahme Gangzone in deponieseitigen Stoß. Deutliche Farbveränderungen. Scheinbare Schichtenführung in Form von gangparallelem plattigen Gefüge. Der Gang ist in umgekehrter S-Form ausgebildet. Die Gesteine variieren von Schluff- bis Sandsteinen. Es muss auf die Proben des Aushubs verwiesen werden.

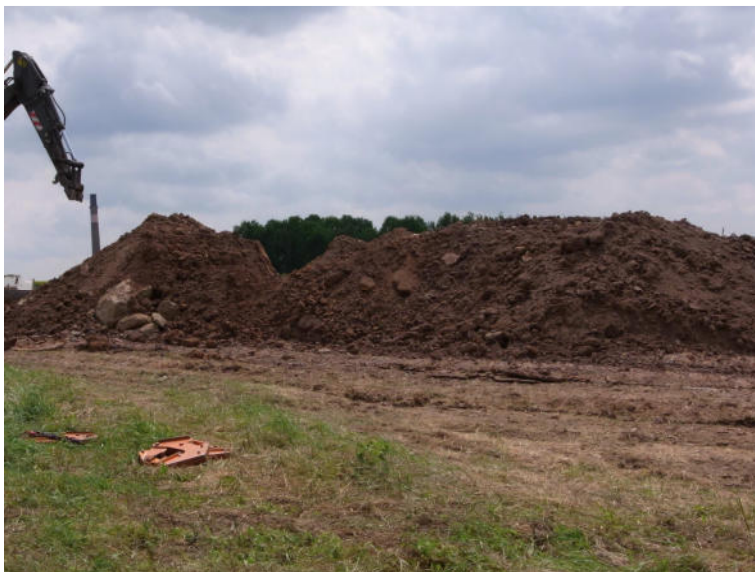
Blick auf Aushub wiesenseitiger Stoß aus Richtung Feld in Richtung S zum Wald Westfeld. Links in Bildmitte sind große Gerölle bis > 1 m Durchmesser im Aushub zu sehen.

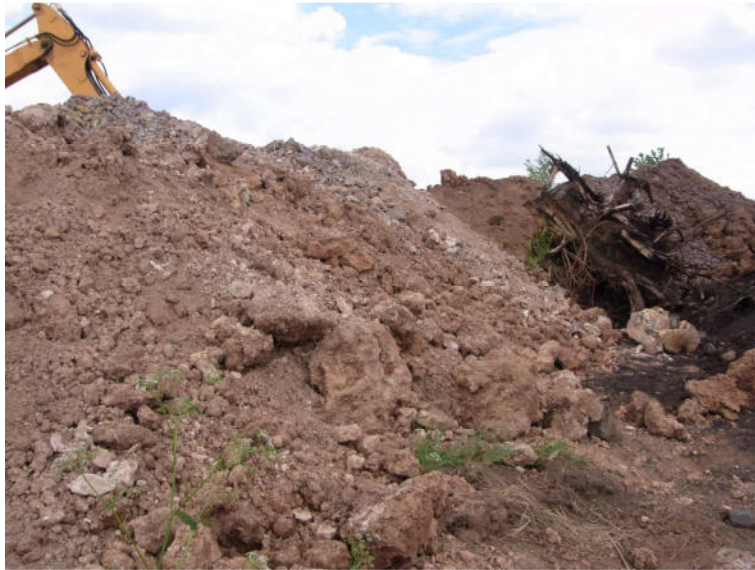
Blick auf Aushub deponieseitiger Stoß in Richtung Umgehungsstraße. Rechts ist ein Teil des schwarzen Deponiekörpers zu erahnen. Im Hintergrund unter dem Altholz liegen drei Porphyrkugeln.

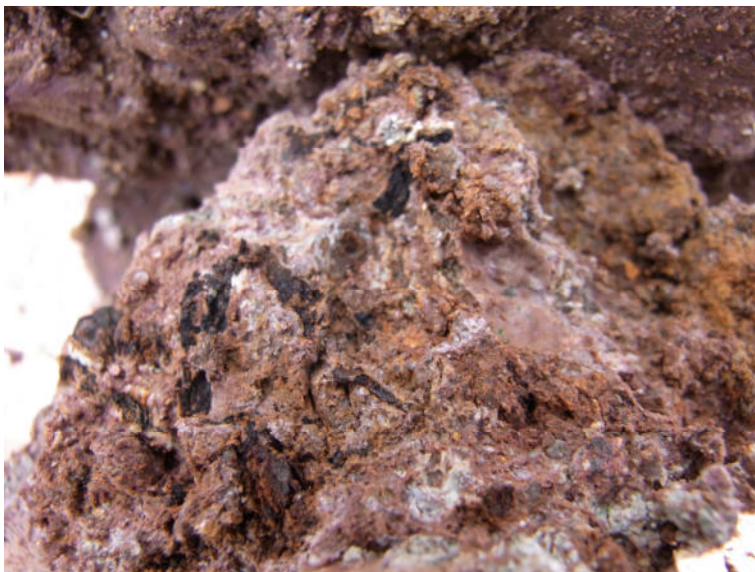
Verkohlte Wurzelreste in vergruster brekziierter Probe. Die Probe stammt aus dem wiesenseitigen Aushub. Die eingelagerten, verbackenen Kiese sind angerundet und bestehen aus Quarzen, Phylliten und anderen Fremdmaterialien.

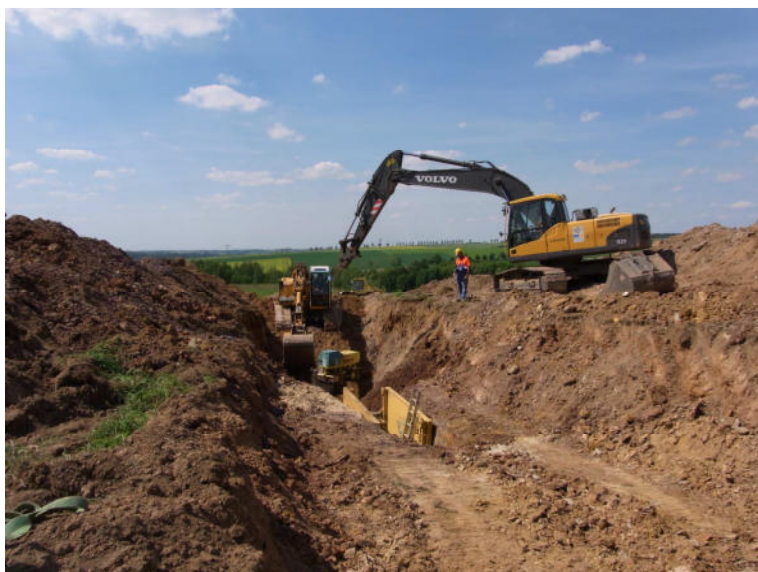
Blick nach WNW Richtung
Spülteichgelände. Baugrube
senkrecht. Beidseitig Berme
und auf 45° abgeböschte
Wände.

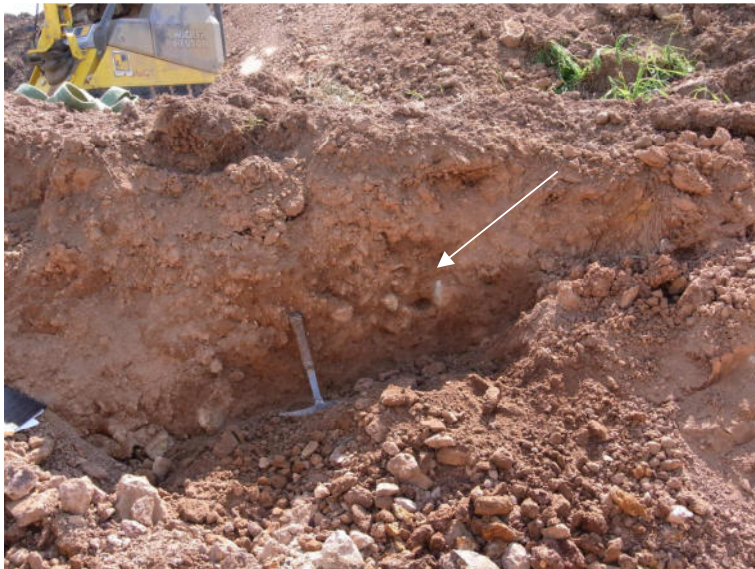
Deponieseitiger Stoß (Richtung S), Band aus grünen Jaspiskugeln ohne ignimbrische Ummantelung. Deutlich ist das Einfallen des Bandes zu sehen.

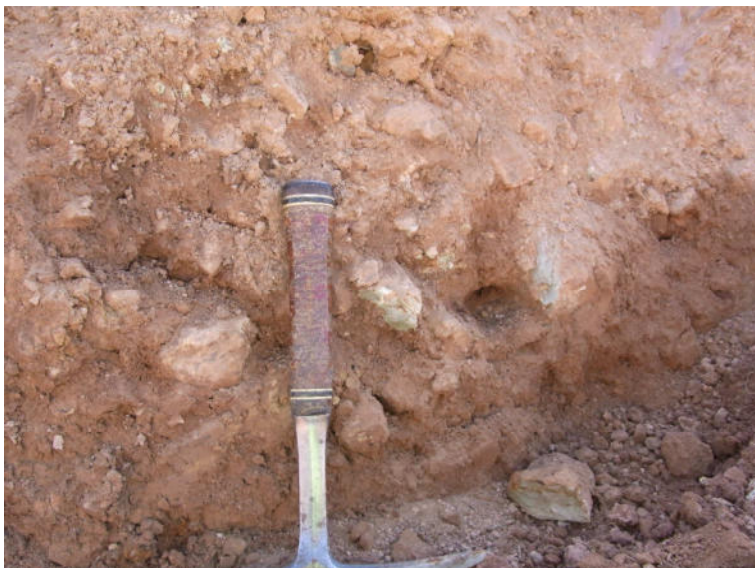
Deponieseitiger Stoß. Band aus grünen Jaspiskugeln in der Verwitterungsdecke, Nahaufnahme. Das Band fällt mit einem Winkel von etwa 10° Richtung Osten entgegengesetzt zu den anstehenden Schichten der tieferen Baugrube!

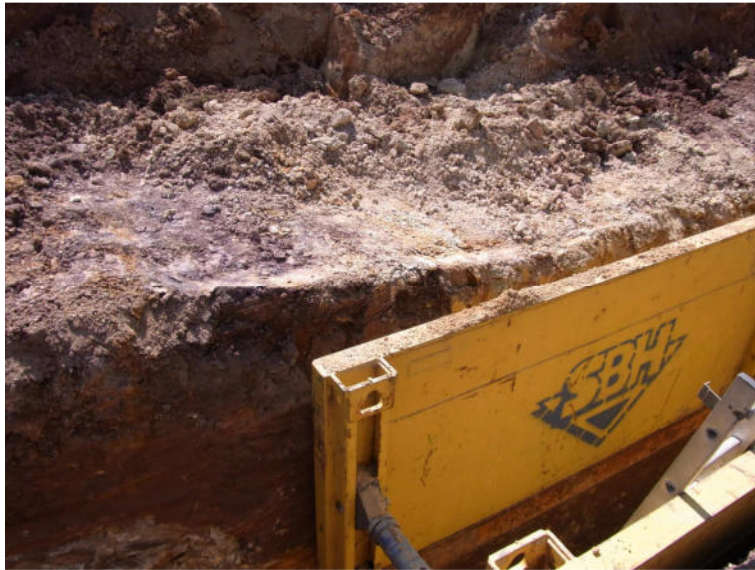
6: Deponieseitiger Stoß.
Neben dem Verbau wurde
behelfsmäßig eine Berme
angelegt.

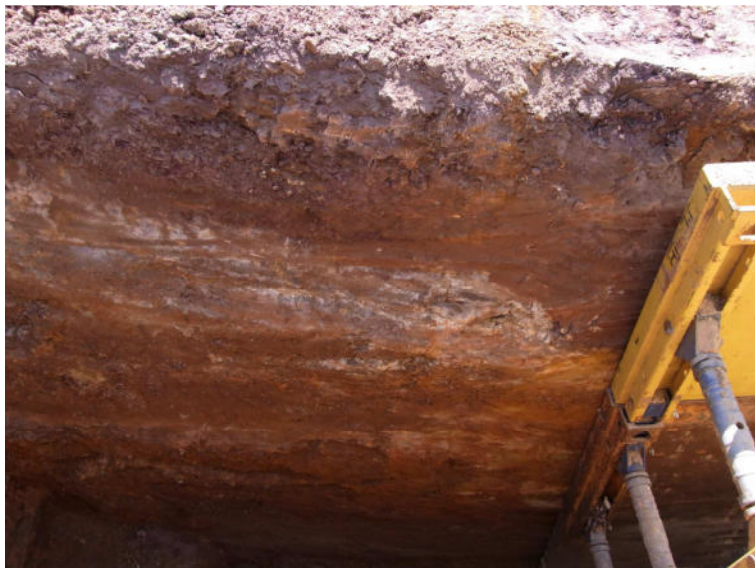
Blick auf den
deponieseitigen Stoß vor
dem Verbau. Das Gebirge
steht senkrecht. Der Gehalt
an Schluffen ist hoch.

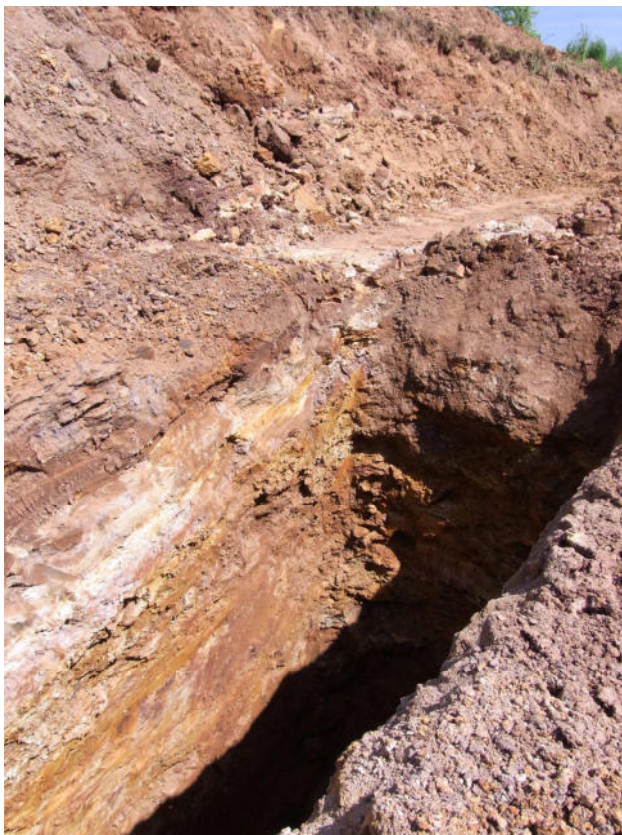
Blick zur Front des Verbaus
Richtung wiesenseitigen
Stoß und Richtung
Umgehungsstraße.
Deutliche Unterschiede der
sedimentierten Materialien.
Das dunkle Band im Boden
markiert Reste des
Mutterbodens.

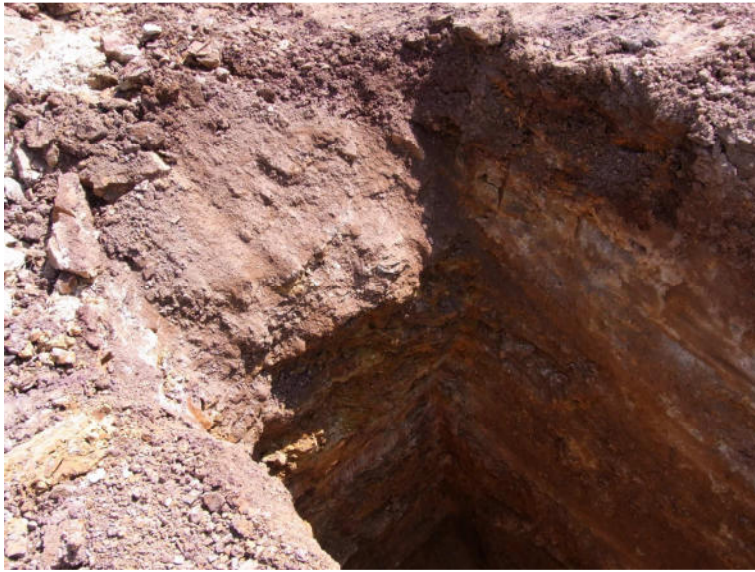
Blick auf Front des
deponieseitigen Stoßes in
Richtung Westfeld.
Wechselnde
Lagerungsverhältnisse.

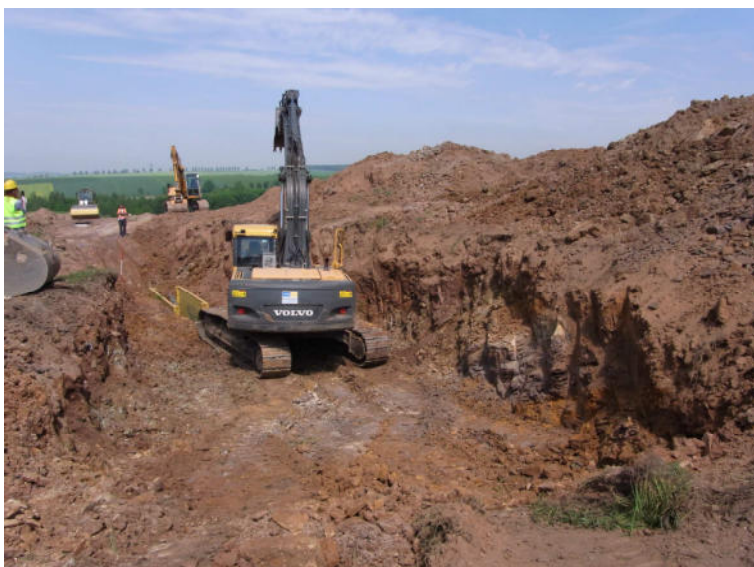
Blick aus Richtung Umgehungsstraße in Richtung NW. In Bildmitte rechts sind steilstehende Schichten zu sehen.

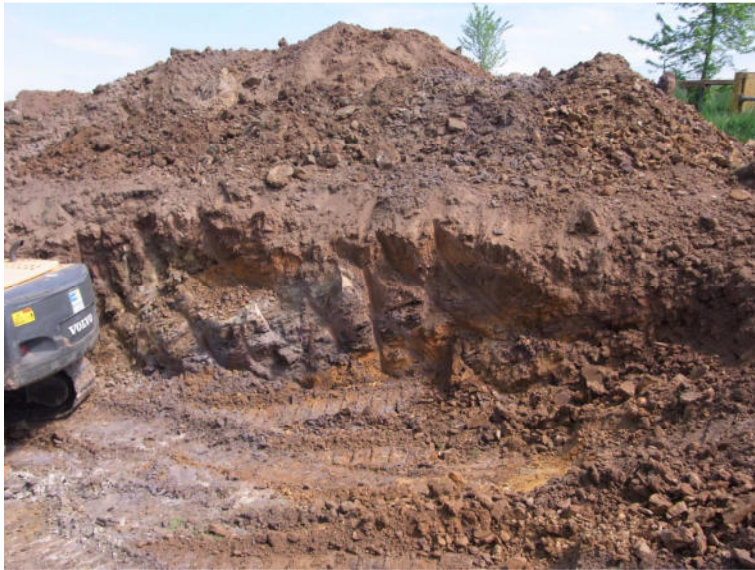
Blick zum wiesenseitigen Stoß nach NE. Deutlich ist das unterschiedliche Einfallen der Schichten zu erkennen. Die hangenden Schichten linkerhand fallen mit etwa 45° steiler ein als die Schichten in Bildmitte.

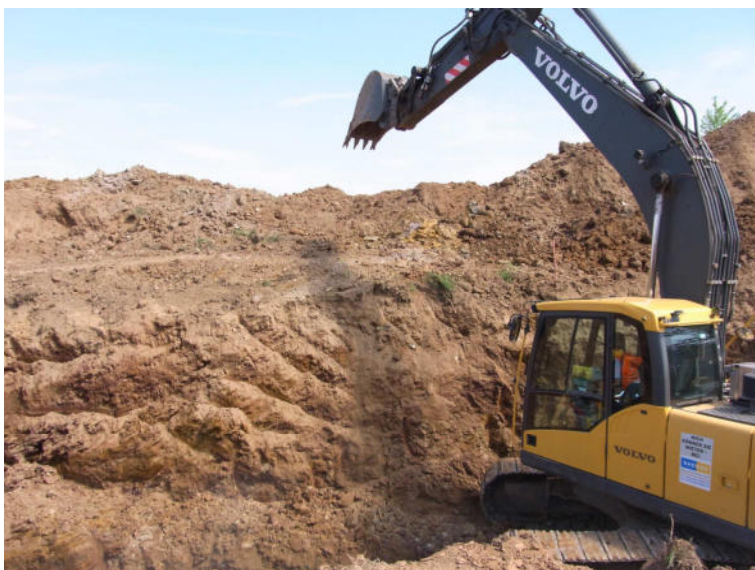
Front des wiesenseitigen Stoßes. Blick Richtung Wald Lobsdorf/ Umgehungsstraße (NE). Die Schichtenfolge ist nicht zu erkennen. Die Scharten im Anstehenden wurden durch die Reißzähne der Baggerschaufel hergestellt.

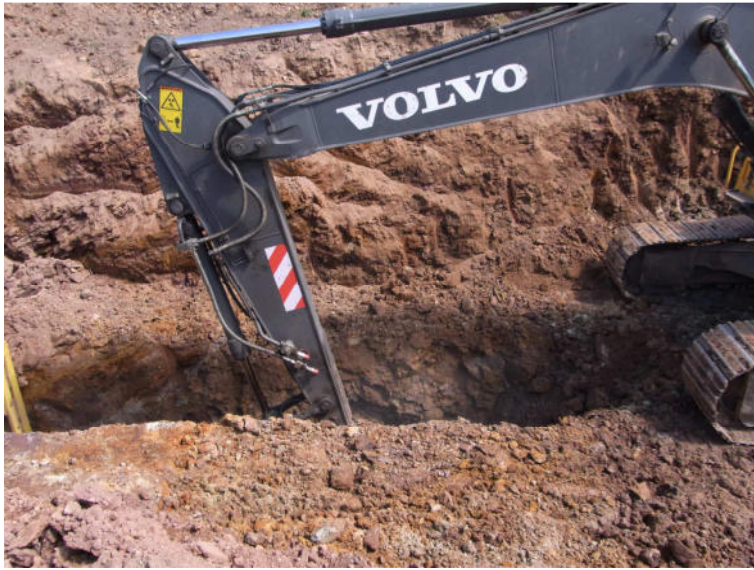
Front des wiesenseitigen
Stoßes. Etwa 20° flaches
Einfallen der Schichten
Richtung W bis WNW.

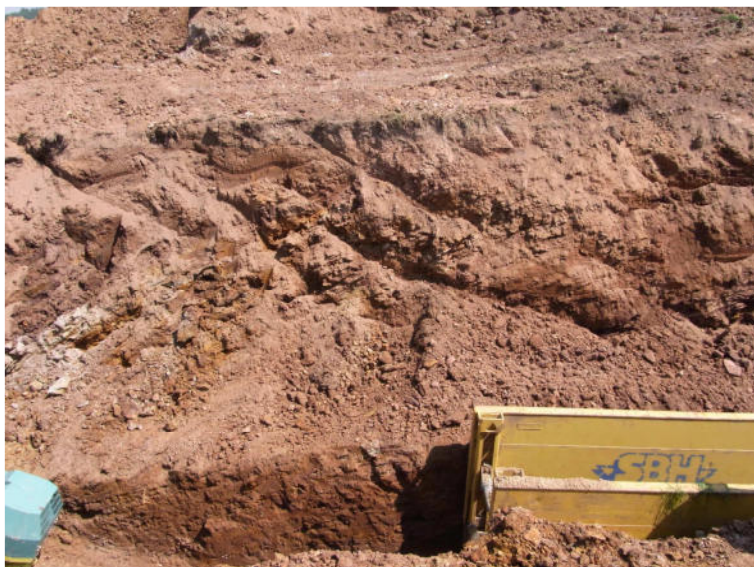
WNW Ansicht des
wiesenseitigen Stoßes.
Beginnende Verfüllung und
Verfestigung mit dem
RAMMAX. Das Einfallen
der Schichten im linken
Bildbereich vergrößert sich
auf etwa 30° Richtung W bis
WNW. Das dunkelbraune
Band im oberen Bereich des
Bildes zeigt die ehem. Basis
des Mutterbodens.
